# 林朝英書法木刻修復研究

## A Study on the Restoration of Lin Chaoying 's Calligraphy Woodcut

吳盈君

## 1.清代林朝英墨寶木刻

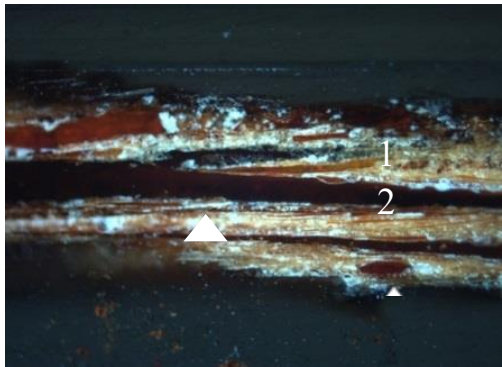
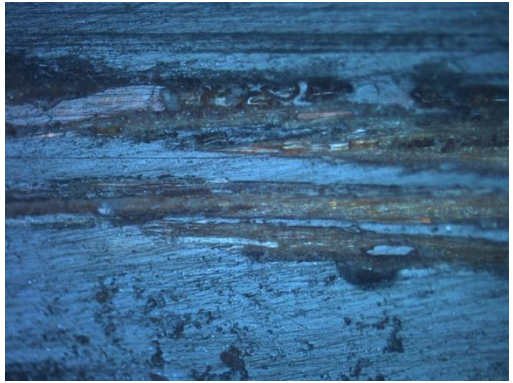
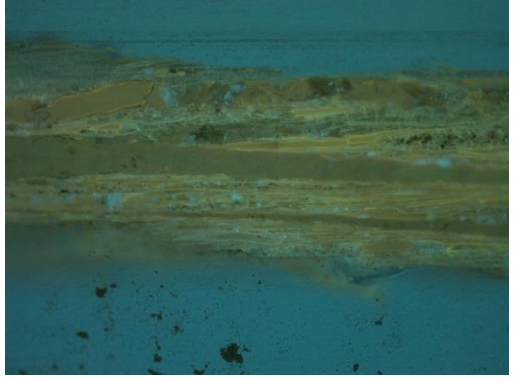
樣本一取樣自正面「衡」字上頭已剝落之彩繪層，範圍含基底材。以肉眼檢視樣本表面，為棕黑色，於顯微鏡下 200 倍率以可見光觀察，表面僅有一層彩繪，顏料顆粒大，為紅褐色、黑色顆粒嵌合交疊，相較之下，黑色顏料質地較細膩。圖 17 有兩處三角形狀標示為木材裂開的區塊，非判讀層位之一，若以圖 21 之偏光來看，木材中央兩處裂開範圍即相當明顯。樣本於紫外光下觀察，木材的肌理明顯，僅有相當微弱的螢光反應；而表層之顏料顆粒則未有反應。

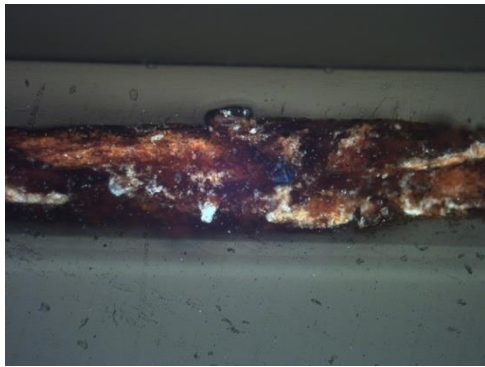
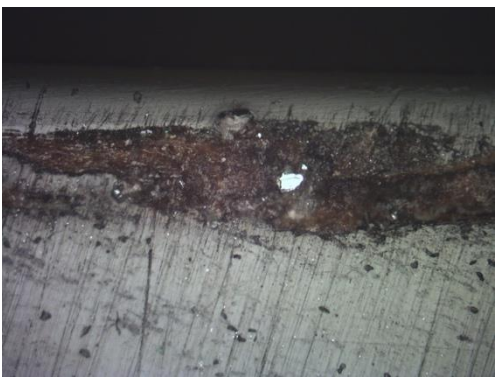
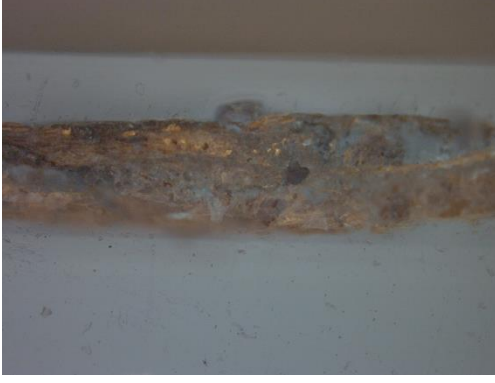
樣本二同樣取樣自原先已經剝落之彩繪層，位於「衡」、「飛」兩字間，範圍不包含基底材，以肉眼檢視顏色為褐色。於顯微鏡下以 200 倍的倍率觀察，圖 22 顏色分布不均，但能夠看出有層位上的區別，顏料的顆粒大且相疊不均，

僅有微量的螢光反應。

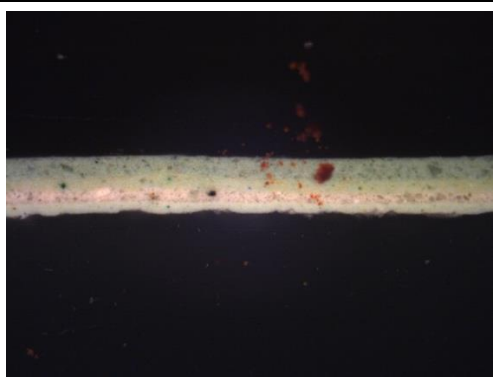
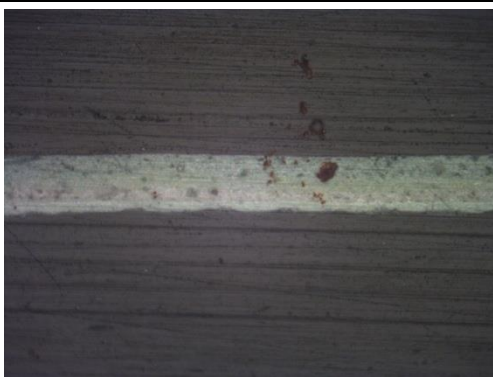
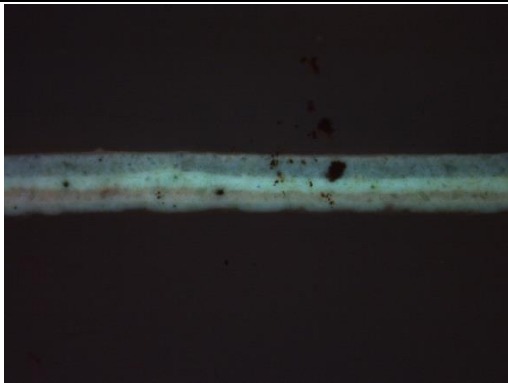
漆層樣本三(圖片皆為作者提供)

樣本三取樣自己移除掉的塊狀淡綠色漆層，範圍未包括基底材，用可見光 200 倍率放大檢視，顏料層位共有四層，每層質地接近，顆粒均勻，由圖片上由下顏色分別為灰綠、淺綠、粉紅色與匾額接觸面的淡黃色。樣本三於紫外燈下觀察，明顯的區分成個區塊，有螢光反應，由均勻的質地與反射螢光推測可能為較現代的人工合成材料。

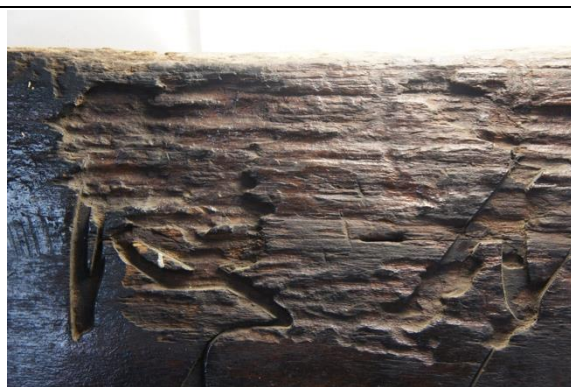
圖 27. 蟲蛀

於畫面上方有大量侵蝕痕跡，造成文物辨讀上的困難。

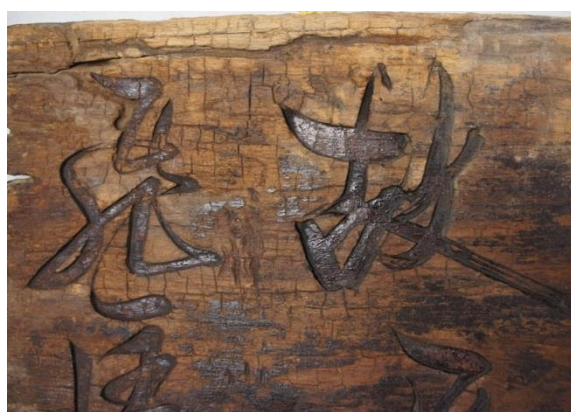
圖 28. 褐腐劣化

木材的纖維、半纖維素被褐腐菌腐蝕，於文物上可見木材顏色轉為褐色，龜裂部分與纖維垂直，造成粉化、細裂紋的狀況。

文物受到嚴重的褐腐菌<sup>9</sup>侵蝕，木材中的纖維素和半纖維素被分解，造成匾額表面大面積的鬆動、粉化、顏色轉變為褐色，有龜裂剝落的可能。加固步驟的重點為褐腐菌侵擾部位加以固定並且在之後產生隔離，達到保護的效果。

以 5%的 Paraloid B72 和 5%的Beva 在邊角測試等待乾燥，一段時間後輕壓，效果以 5%的 Paraloid B72 較 5%的Beva 好，酥鬆的質地經過 B72 塗布之後，木材孔隙被黏著劑封住，加強結構表面的穩固，同時匾額的呈色也恰當。

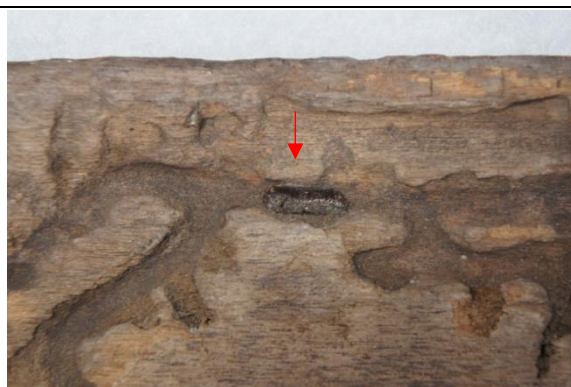
圖 29. 其他昆蟲造成狀況

陰刻文、白蟻侵蝕處有兩處蟑螂卵鞘的蹤跡。

狀況之三為匾額縫隙中的生物排遺、卵鞘等，有兩處已經乾燥脆硬的蟑螂卵鞘被發現在由白蟻啃食的穴道之中，以手術刀將其刮除。

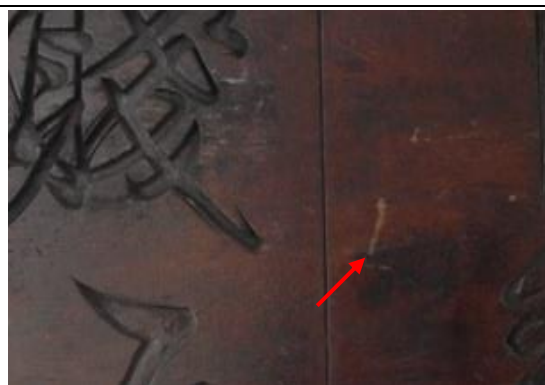
圖 30. 刮痕：

彩繪層上非人為刻意的刮痕，於不同位置有深淺不一的傷痕，而且造成表面漆層掉落，基底材直接顯露出來。

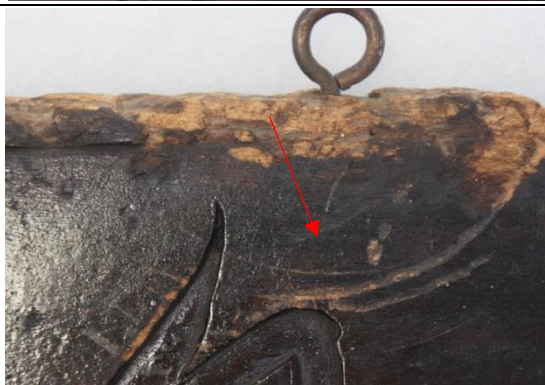
圖 31. 擦痕

非人為刻意留下的磨擦痕，看起來像是非經意快速留下的損傷。

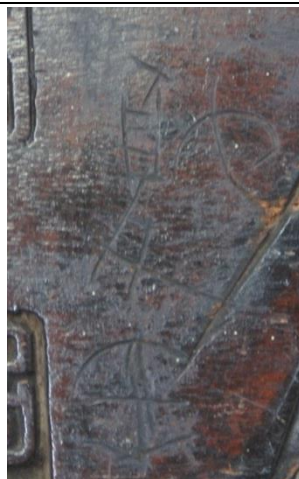
圖 32.人為刻痕：

於本案文物背面有多處細線刻痕，像是刻畫文字的圖像，非匾額原先的樣貌。

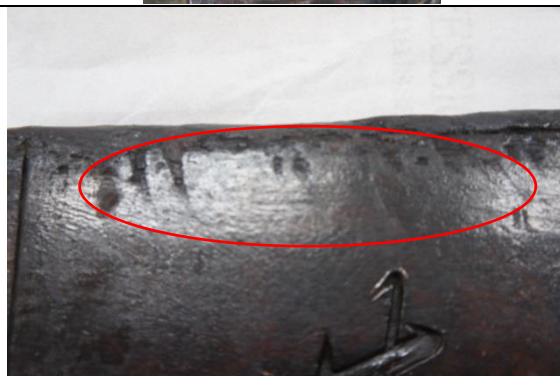
圖 33. 外力衝擊

受到外力壓陷，彩繪層仍存。

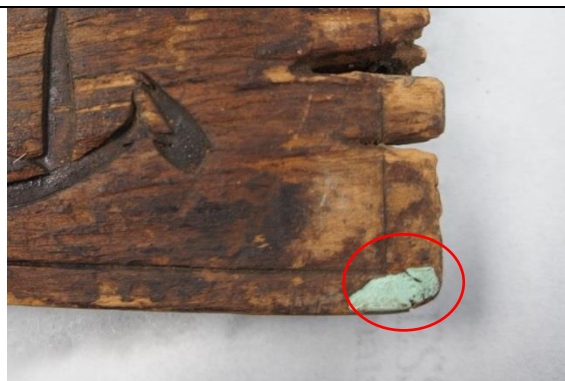
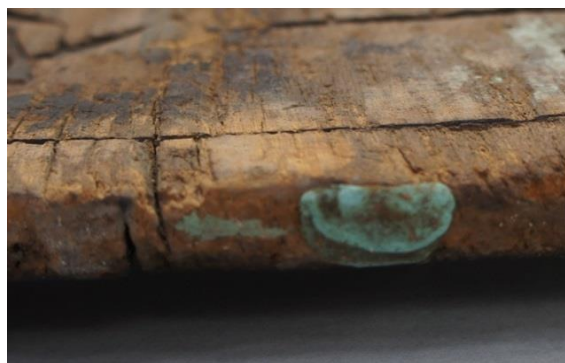
圖 34. 沾附異物

在角落與側緣沾附無酸黏土，容易與褐腐菌腐蝕處黏合，造成清潔時的粉化掉落。

狀況之二還有原本不屬於匾額的物質沾附，像是無酸黏土，它像是在不經意的過程中附著在匾額上，文物要能長久保存需要移除環境中的潛在劣化因子，此件文物正面黏貼標籤的膠漬與酸性紙張皆有可能會造成日後木質表層的劣化與的呈色不均，需使用鑷子將標籤移除。此狀況有兩處，一處為匾額側緣，手術刀搭配竹籤即可整塊取下，另外一處較為複雜，黏土附著所在位子受褐腐菌侵蝕，被侵蝕的部分結構鬆散，去除時需十分小心避免塊狀木屑粉化剝落，此處利用探針前端的尖彎處將黏土從木材的孔隙中慢慢的挖除。

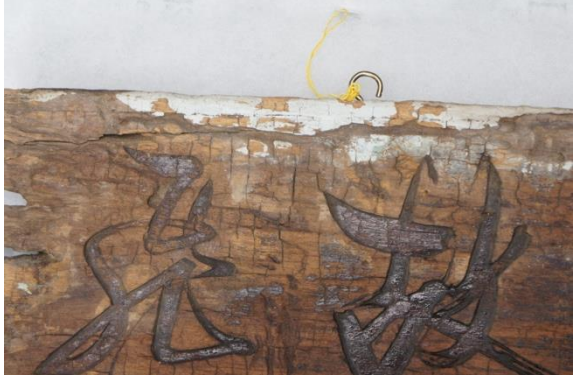
<p>圖 35. 漆痕</p> <p>判斷應是近代的合成漆滴落、噴濺，覆蓋住文物原先的樣貌。</p>

經過測試 11 種溶劑中最適合做為濕式清潔溶劑為純水，純水可不傷害到下層的黑漆，而軟化後搭配手術刀即可刮除。

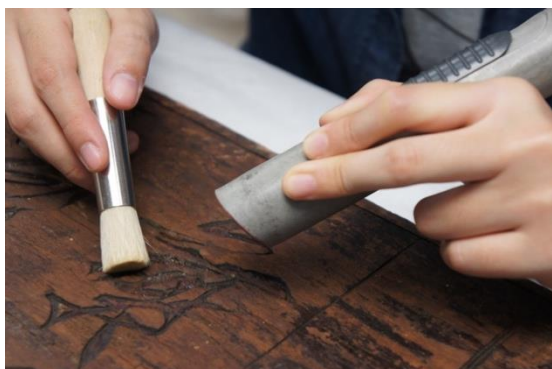
圖 39. 細縫處以吸塵器搭配硬質刷筆清潔平面

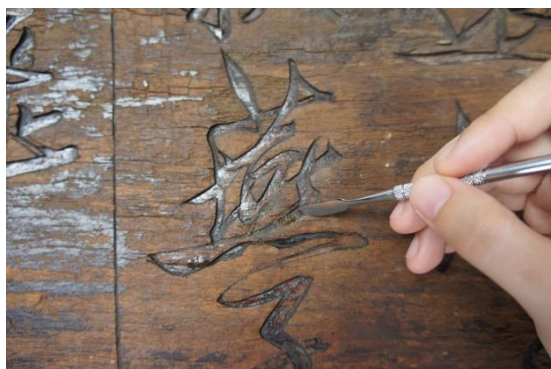
圖 40. 蟑螂卵鞘以手術刀清除

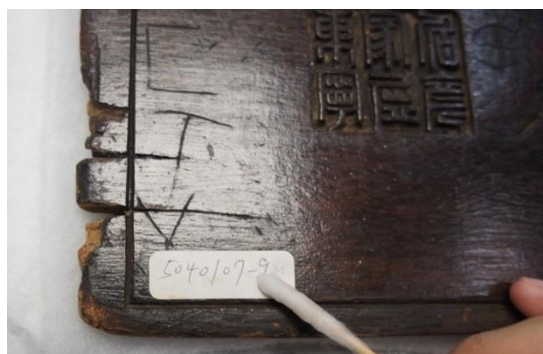
圖 41. 以丙酮水沾濕標籤

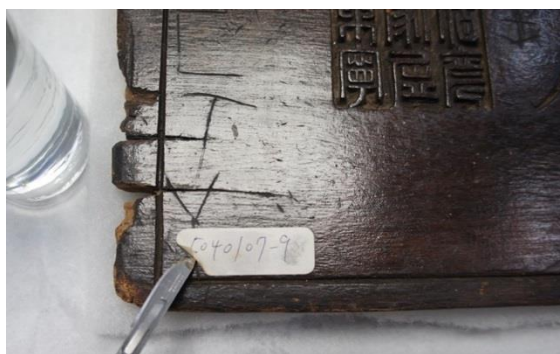
圖 42. 用手術刀將標籤從邊緣撕下

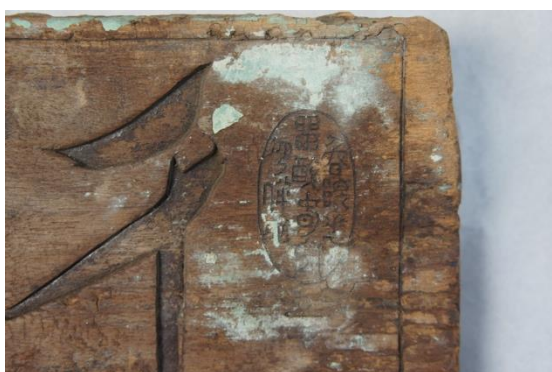
圖 43. 手術刀清除漆痕前

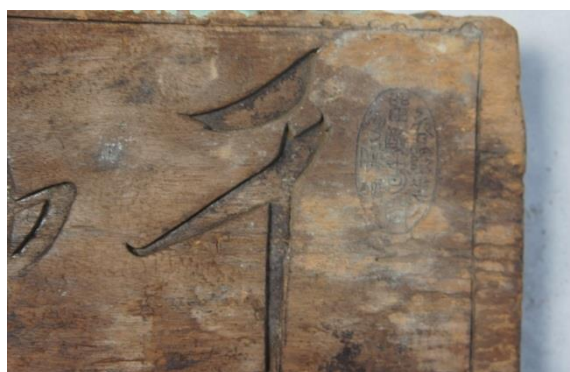
圖 44. 手術刀清除漆痕後

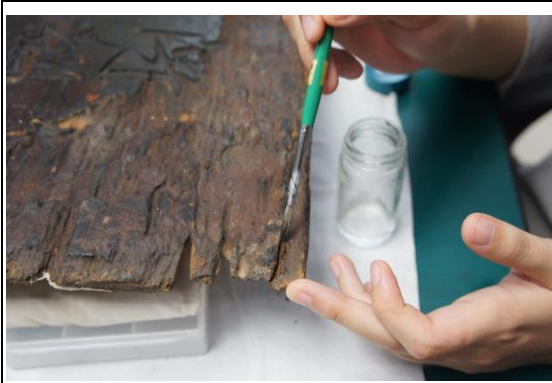
圖 47. 木材開裂處滲入酒精水

另外在正面左下方開裂處，有可能為生物的侵蝕又或者是環境的保存不當造成的木頭紋理裂開，需要加以處理。開裂處以 70%的酒精水滲入，讓木材的縫隙能夠產生毛細現象，利於濃度高的 Plextol®D498(以下簡稱 D498)原液向下滲入。在 D498 原液塗刷後，隔著 Mylar 和海棉，夾具垂直與橫向交錯的固定住木材的開裂處，使其能夠緊密的結合，多餘滲出的 D498 則使用濕潤過的木漿海棉擦拭乾淨。經過兩天固定，取下夾具並且檢視黏合狀態，必要的時候可進行二次加固。

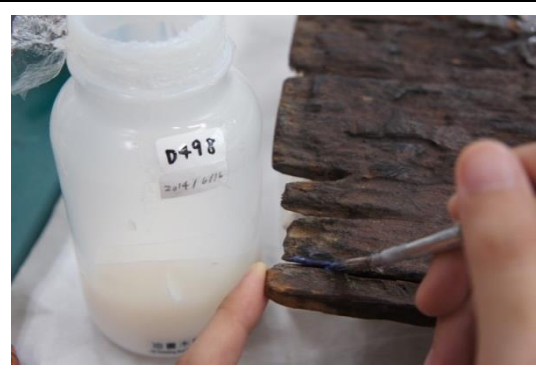
圖 48. D498 原液塗刷在木材接合處

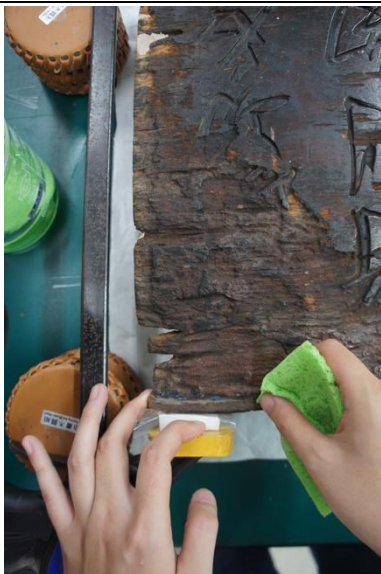
圖 49. 使用木漿棉將多餘殘膠去除

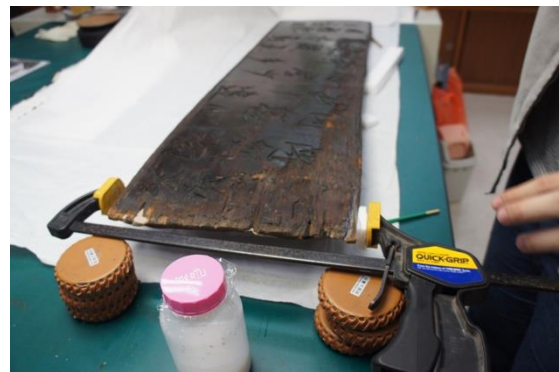
圖 50. 利用夾具幫助固定木材黏合處

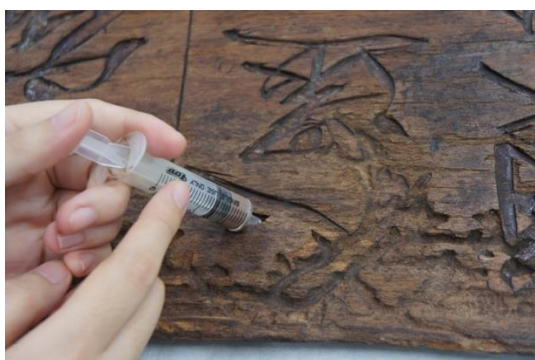
圖 51. CTS Araldite SV 427 木頭填料注入

此次填補材料選擇了兩種不同性質的木頭填料，是為 CTS<sup>10</sup> Araldite SV 427 和 Woody Paste 兩種混合使用。CTS 木材填料以 1：1 的比例攪拌後使用，質地光滑黏稠、具有流動性，適合以針筒注射進入孔洞之中。Woody Paste Komp AB 劑同樣也以 1：1 的比例均勻攪拌使用，質地較像黏土般的質感、較不光滑，有體積感，適合操作在表層區塊，之後再以尖刀於表面製造些微的木紋，讓視覺統一，木頭的殘片也於此時貼回。

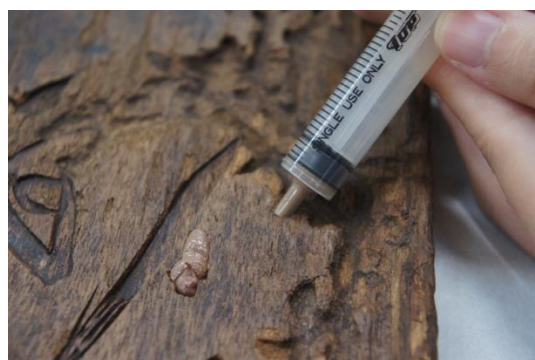
圖 52. 覆蓋在木材底下的蛀孔以木頭填料注入

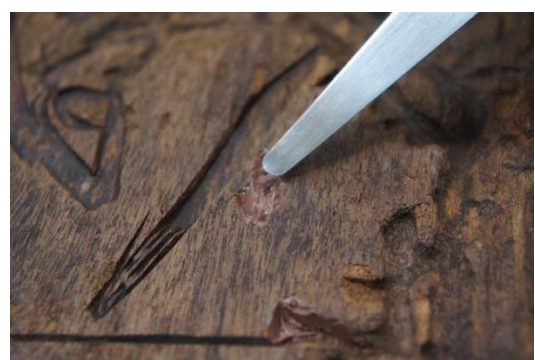
圖 53. 使用抹刀將填料刮勻

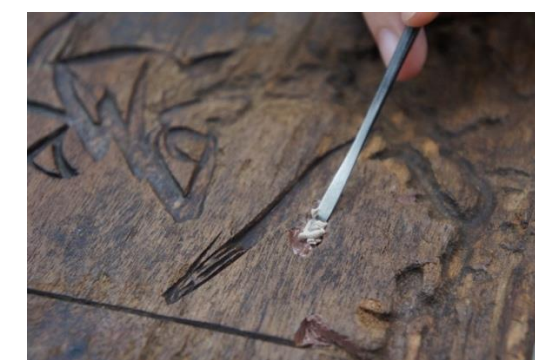
圖 54. 蓋上流動性較低的木材填料 Woody Paste

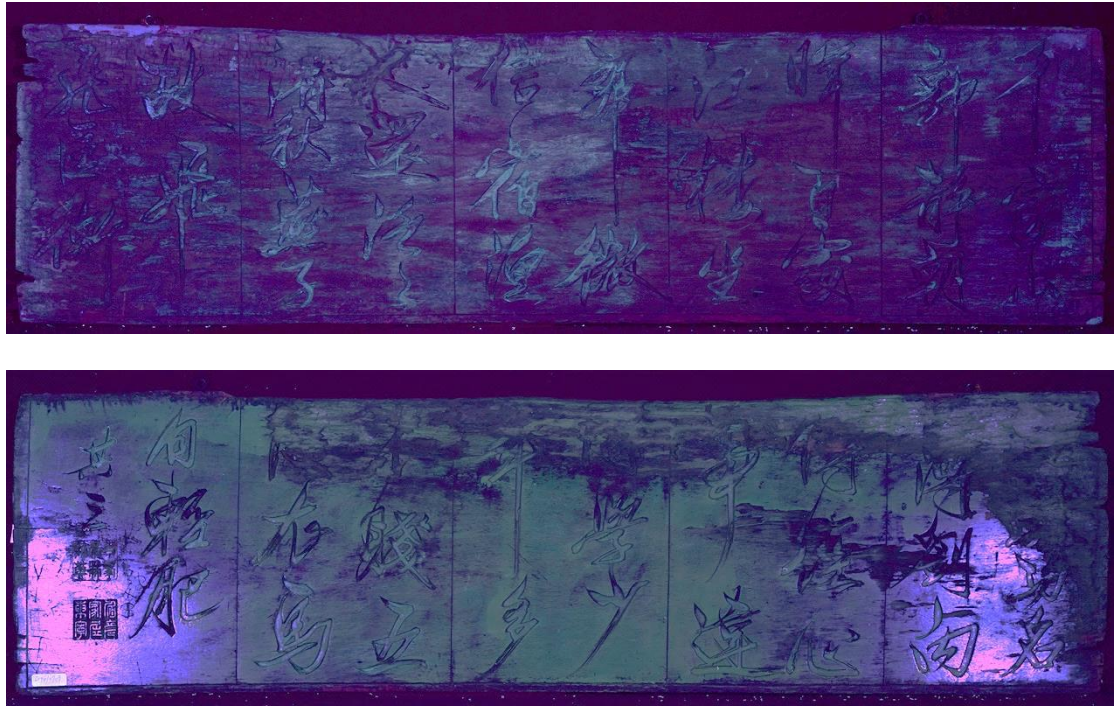
圖 72.73.正面（上）、背面（下）紫外光螢光反應測試	
檢測資訊	紫外光機型號：SPECTROLINE MODEL SB-100P 檢測數據：UVA365NM 120volts 60HZ 1.02amps 檢測距離：120cm
測試說明	<p>匾額背面（下圖）因罩有凡尼斯層，有過曝情形不在觀察範圍。</p> <ol style="list-style-type: none"> <li>1. 能夠看到陰刻文字有較明顯的螢光反應，顏色為淡綠色。</li> <li>2. 另外有螢光反應處為匾額被噴濺到綠漆部分，主要分布範圍為上緣角落，顏色呈現白色。</li> <li>3. 背面左下角長方形的螢光反應為貼標處。</li> </ol>

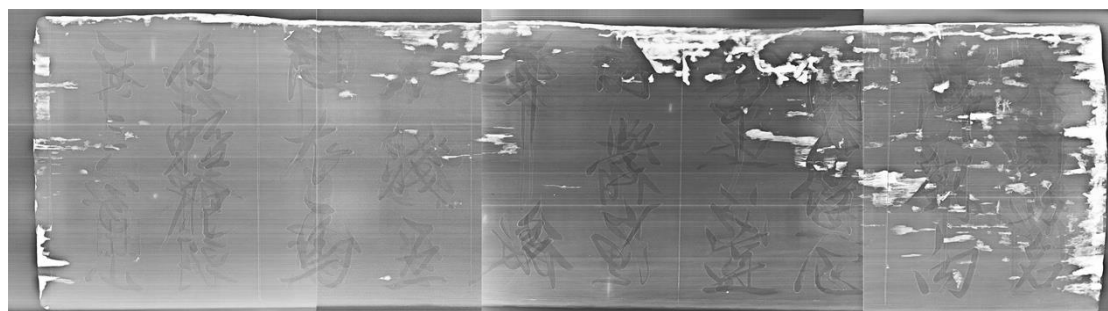
圖 74. X 光攝影結構檢視

檢測資訊	X 光機器型號：MEDISON PX-100CLK 檢測數值：50KV,40mAs 檢測距離：93cm
測試說明	<ol style="list-style-type: none"><li>1. 木匾厚度約 1.8cm-2cm，使用 50KV 的能量就能完全穿透，即不再進行另一面的 X 光檢視，減少文物在檢測時之傷害。</li><li>2. 畫面中明顯的白色顏色為後來修復時填補之區域。</li><li>3. 可見畫面右邊第二區塊一白色弧狀，為已填補蟲蛀相連隧道。</li><li>4. 木匾為一體成形之木材，非拼組而成。</li><li>5. 未有木材樹節，樹節容易吸濕造成劣化發霉。</li><li>6. 木材纖維走向為橫向，可提供木材邊緣為何開裂之可能性。</li></ol>
