# 林朝英書法木刻修復研究

## A Study on the Restoration of Lin Chaoying 's Calligraphy Woodcut

吳盈君

## 1.清代林朝英墨寶木刻

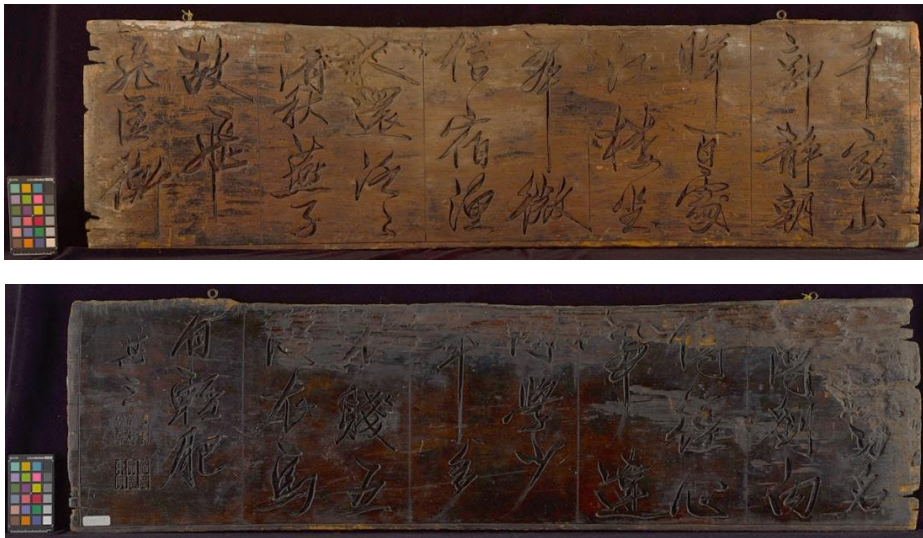
<p>林朝英木刻墨寶 (9) 正面(上圖)、背面(下圖)。圖片來源：作者提供</p>	
內容	<p>木刻內容為杜甫〈秋興八首〉之三：</p> <p style="text-align: center;">千家山郭靜朝暉，日□江樓坐翠微。  信宿漁人還泛泛，清秋燕子故飛飛。  匡衡抗疏功名薄，劉向傳經心事違。  同學少年多不賤，五陵衣馬自輕肥。</p> <p>正面橢圓形鈐印：□□□留醉春窗月伴明（模糊）  背面方鈐印：一峰亭林朝英、伯彥家居東寧</p> <p>*附註：□符號為未可辨識</p>

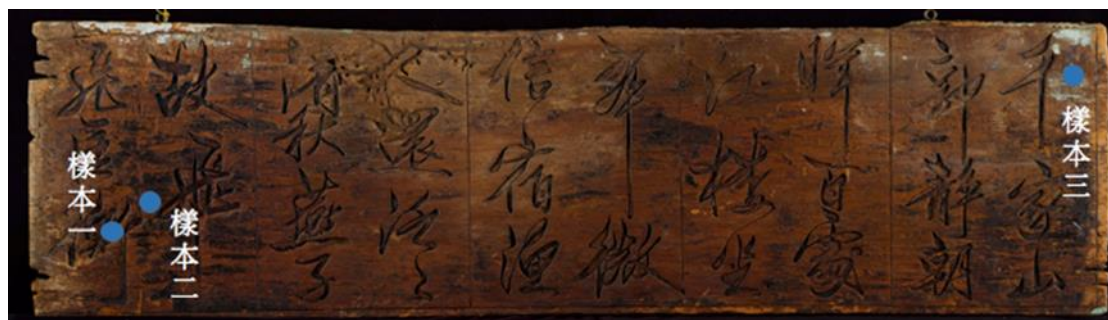
圖 26.彩繪層、漆層樣本取樣位置：

樣本一取樣自正面「衡」字上頭已剝落之彩繪層，範圍含基底材。以肉眼檢視樣本表面，為棕黑色，於顯微鏡下 200 倍率以可見光觀察，表面僅有一層彩繪，顏料顆粒大，為紅褐色、黑色顆粒嵌合交疊，相較之下，黑色顏料質地較細膩。圖 17 有兩處三角形狀標示為木材裂開的區塊，非判讀層位之一，若以圖 21 之偏光來看，木材中央兩處裂開範圍即相當明顯。樣本於紫外光下觀察，木材的肌理明顯，僅有相當微弱的螢光反應；而表層之顏料顆粒則未有反應。

樣本二同樣取樣自原先已經剝落之彩繪層，位於「衡」、「飛」兩字間，範圍不包含基底材，以肉眼檢視顏色為褐色。於顯微鏡下以 200 倍的倍率觀察，圖 22 顏色分布不均，但能夠看出有層位上的區別，顏料的顆粒大且相疊不均，

樣本三取樣自己移除掉的塊狀淡綠色漆層，範圍未包括基底材，用可見光 200 倍率放大檢視，顏料層位共有四層，每層質地接近，顆粒均勻，由圖片上由下顏色分別為灰綠、淺綠、粉紅色與匾額接觸面的淡黃色。樣本三於紫外燈下觀察，明顯的區分成個區塊，有螢光反應，由均勻的質地與反射螢光推測可能為較現代的人工合成材料。

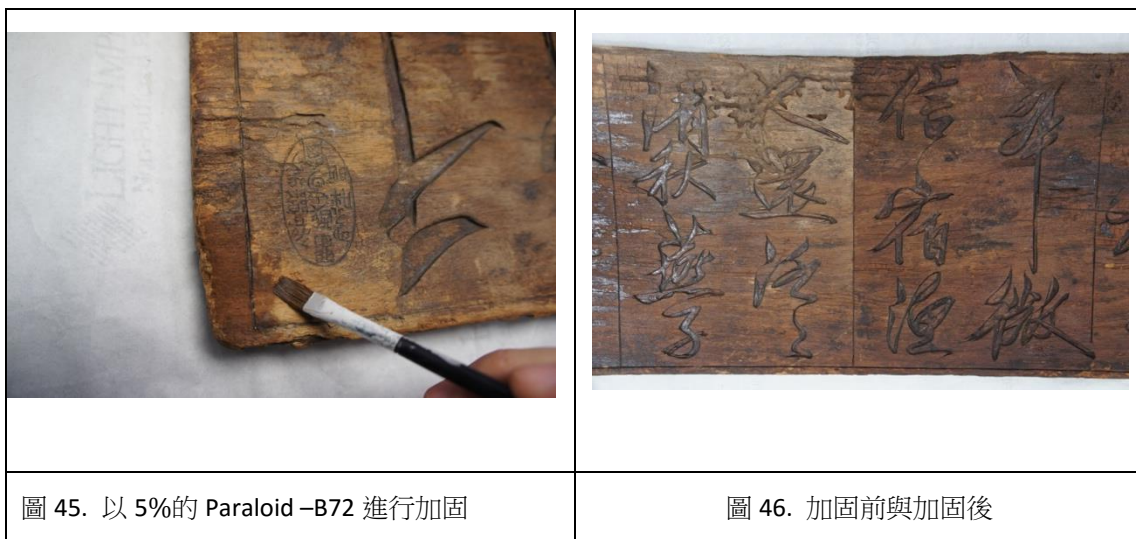
文物受到嚴重的褐腐菌<sup>9</sup>侵蝕，木材中的纖維素和半纖維素被分解，造成匾額表面大面積的鬆動、粉化、顏色轉變為褐色，有龜裂剝落的可能。加固步驟的重點為褐腐菌侵擾部位加以固定並且在之後產生隔離，達到保護的效果。

另外在正面左下方開裂處，有可能為生物的侵蝕又或者是環境的保存不當造成的木頭紋理裂開，需要加以處理。開裂處以 70%的酒精水滲入，讓木材的縫隙能夠產生毛細現象，利於濃度高的 Plextol®D498(以下簡稱 D498)原液向下滲入。在 D498 原液塗刷後，隔著 Mylar 和海棉，夾具垂直與橫向交錯的固定住木材的開裂處，使其能夠緊密的結合，多餘滲出的 D498 則使用濕潤過的木漿海棉擦拭乾淨。經過兩天固定，取下夾具並且檢視黏合狀態，必要的時候可進行二次加固。

以 5%的 Paraloid B72 和 5%的Beva 在邊角測試等待乾燥，一段時間後輕壓，效果以 5%的 Paraloid B72 較 5%的Beva 好，酥鬆的質地經過 B72 塗布之後，木材孔隙被黏著劑封住，加強結構表面的穩固，同時匾額的呈色也恰當。

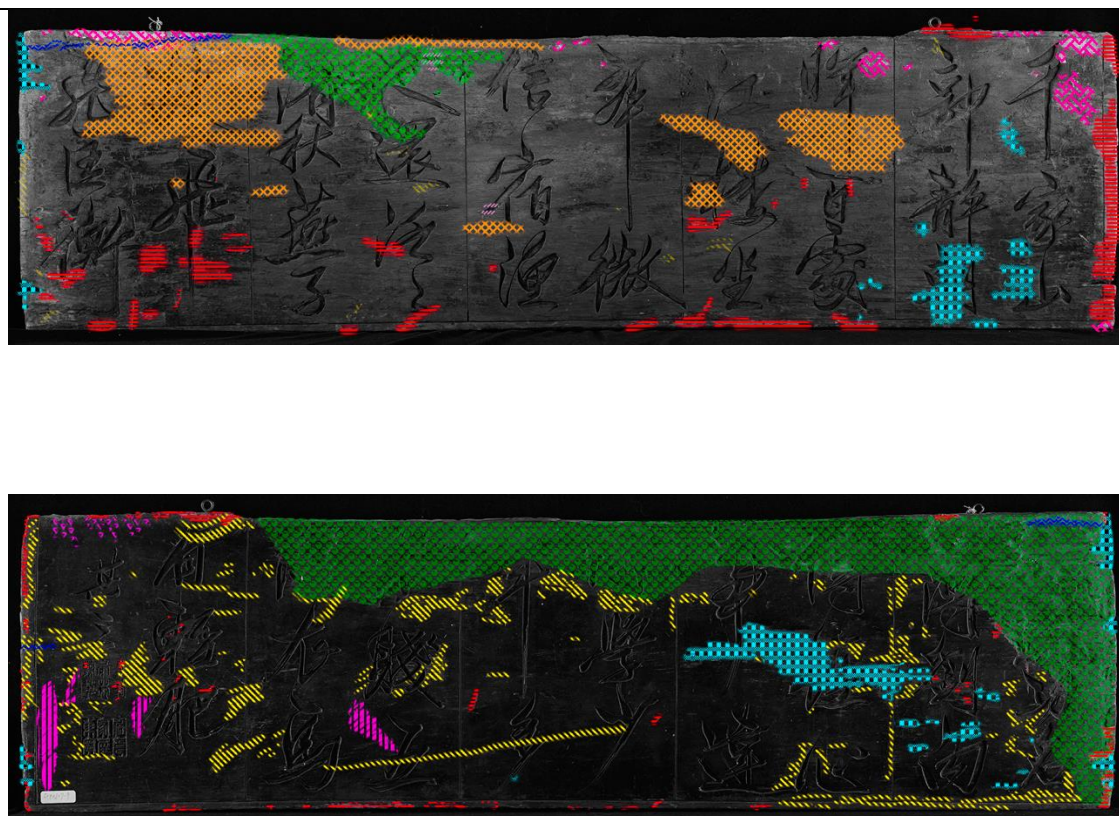
圖 70.71.文物劣化狀況正面（上）、背面（下）

此件木刻匾額正面曾經受到微生物的侵蝕有大面積的缺失，檢視之後發現可能經過前人修補，正面蟲蛀過的缺失處有保護漆痕，因此狀態較為穩定；反之背面狀況嚴重，匾額多處如邊緣和表層遭受褐腐菌攻擊導致狀態不穩定，有粉化剝落之虞，因此需要採取緊急修復措施。以下為本案文物之劣化狀況(圖片皆為作者提供)：
